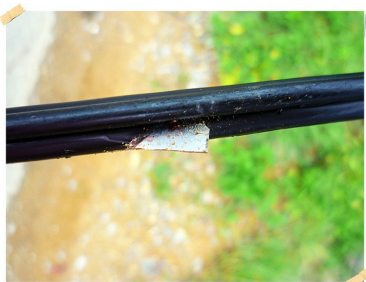
ก็คาอยู่อย่างที่เห็น แล้วยังไง?

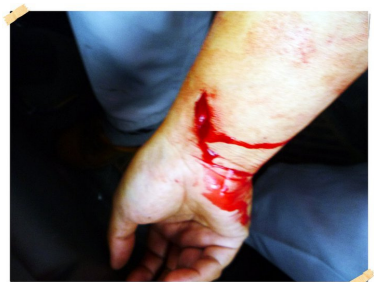
เข้าเนื้อเต็มๆรับพี่น้อง

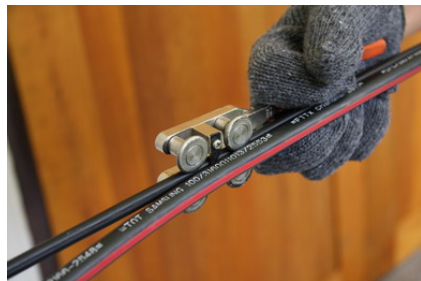
วางล้อลงบนร่อง โดยเข้าทางด้านสายสะพาน แล้วบีบกดใบมีดกลง

ได้เวลาแล้วที่เราต้องใช้เจ้าตัวนี้ครับ เขาเรียกมันว่าคีมแยกสายสะพาน (Fig.8 Cable Web Slitter) ค้ามสี่สั้ม มีล้อ 4 ล้อ แม้ว่าราคามันค่อนข้างสูง แต่ก็คุ้มค่าครับ ไม่ต้องเสียเลือดเสียเนื้อ กรีดได้สะดวก รวดเร็ว เคเบิลและไฟเบอร์ปลอดภัยไม่เสียหายอย่างแน่นอน

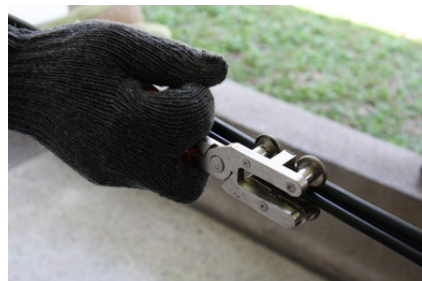
ใช้นิ้วชี้และนิ้วกลางลือคอคคีม แล้วกรีดตั้งไปตามแนว

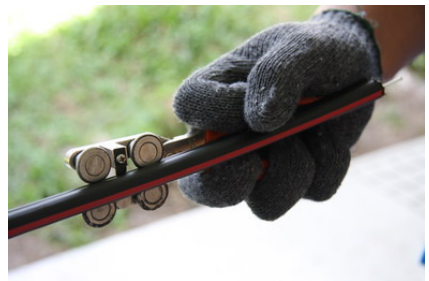
ขณะกรีดพยายามให้เคเบิลยึดตรงและหากกรีดปลายสายให้กรีดจากโคนไปปลาย
